**RIPRISTINO DEI SENTIERI DI COLLEGAMENTO  
AI MAGGESI GERP / SELVARTIGH / LERA / LUMBARDUI E  
ALLE INFRASTRUTTURE COMUNALI IN VAL BONDASCA**

Promontogno, febbraio 2025  
Ufficio tecnico comunale

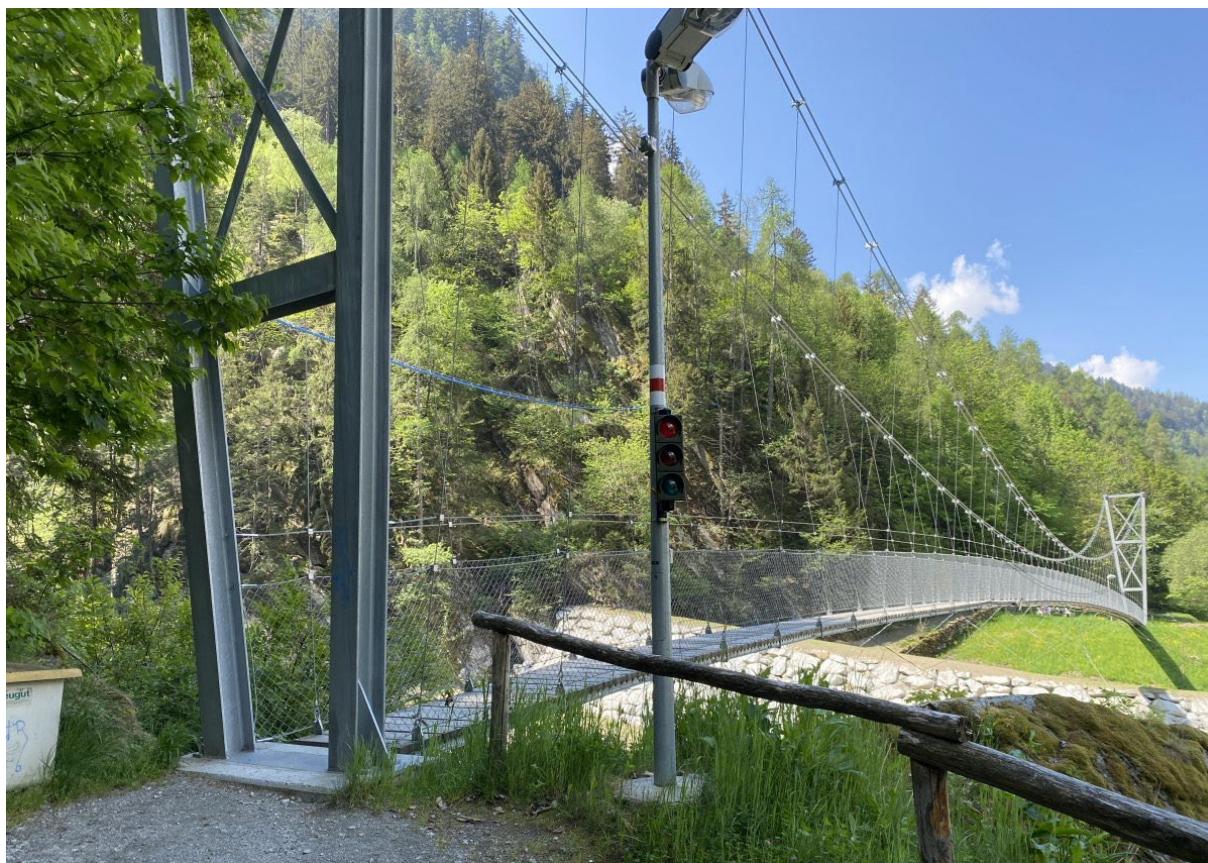
Dopo attenta valutazione si è optato per la realizzazione di un ponte sospeso in una zona stretta e alta del greto del fiume Bondasca situato più a valle dei vecchi ponti. Con la conclusione dei lavori a Bondo per il progetto di premunizione, il ponte sospeso realizzato provvisoriamente nel 2018, può essere smontato e rimontato in Val Bondasca. Questo ponte con dei piloni ha le caratteristiche adatte per un riutilizzo. I piloni laterali conferiscono al ponte un'arcatura verso l'alto che garantisce una maggiore sicurezza in caso di ulteriori colate detritiche. Anche la lunghezza del ponte esistente è compatibile con il posizionamento progettato. Abbiamo anche la conferma da parte della ditta esecutrice che questo è fattibile.

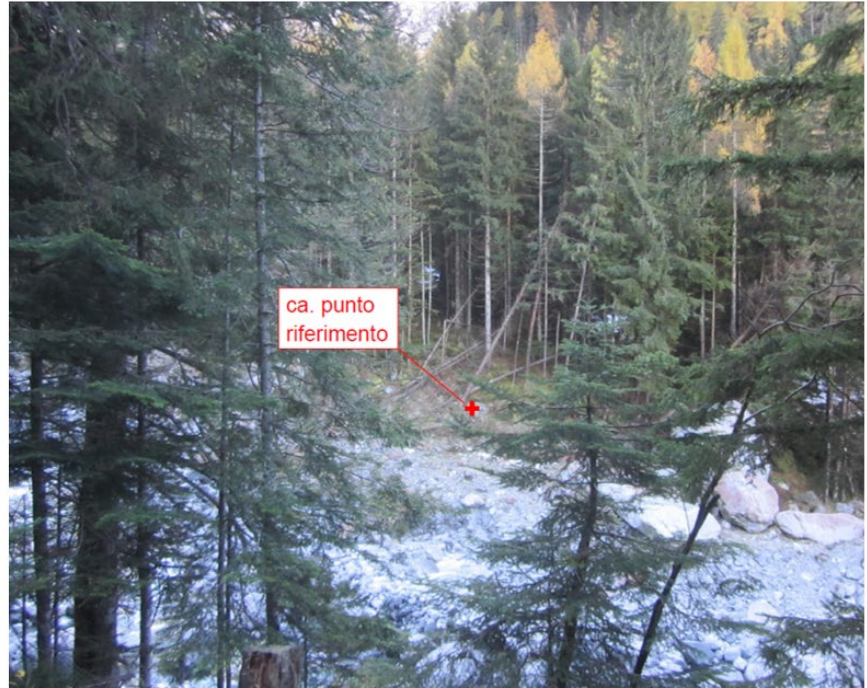
La costruzione del ponte è l'unico intervento importante dell'intero progetto. Oltre alle fondamenta in calcestruzzo ci saranno degli ancoraggi per il fissaggio delle corde portanti su ambo i lati. La spalla nord viene a trovarsi sul sedime della strada forestale a ridosso del muro esistente mentre la spalla sud si trova in zona boschiva.

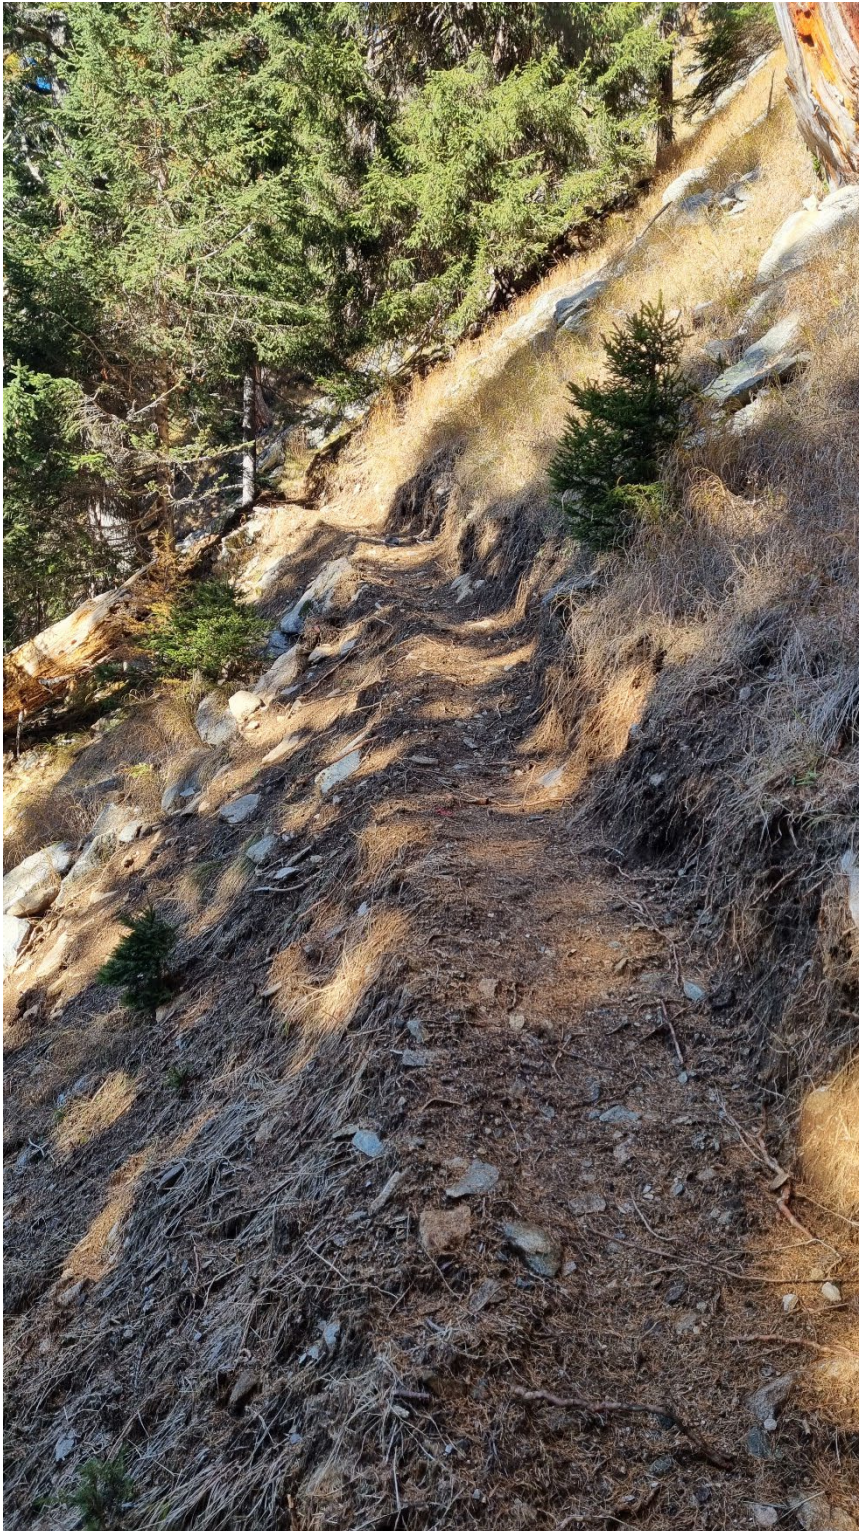
Dal ponte si prosegue con un sentiero (larghezza max. 0.80m) che segue il terreno originale. Siccome il terreno non presenta delle grosse pendenze e dei grandi dislivelli, il sentiero si inserisce bene nel paesaggio e l'intervento non è particolarmente invasivo. In alcuni tratti ci sono già delle tracce di vecchi sentieri che saranno riutilizzati. L'esecuzione è prevista a mano senza l'impiego di macchinari. Questa tipologia d'intervento è stata attuata per il nuovo sentiero per la capanna CAS Sciora e possiamo asserire che abbiamo ottenuto un ottimo risultato. Oltre a essere non troppo costoso, questo metodo d'intervento riduce al minimo l'impatto estetico e ambientale.

Esempio del sentiero Sciora realizzato in estate 2024.
