Edifici tipici del sito

Rilievo degli edifici 2016

Comune di Bregaglia, CH-7606 Promontogno

Stauffer & Studach AG

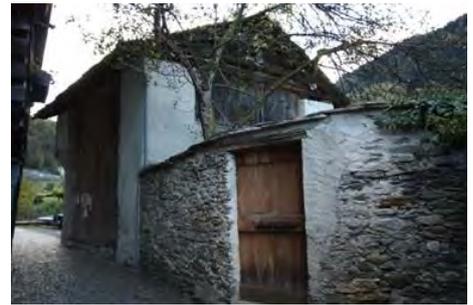
35-B

Stalla fienile - Edificio sfruttato a scopo agricolo. La trasformazione presume l'allontanamento di tutte le strutture provvisorie e la riqualifica dei dintorni.

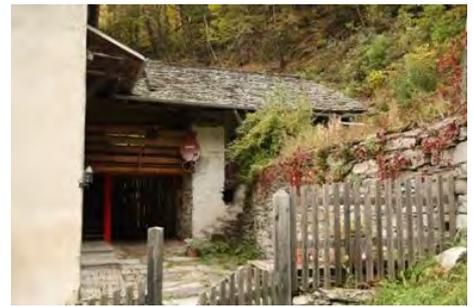
1-149-A
P: -
A: /
S: -
C: -

Stalla fienile
Non importante ai fini della struttura dell'insediamento. Già utilizzato parzialmente come entrata.

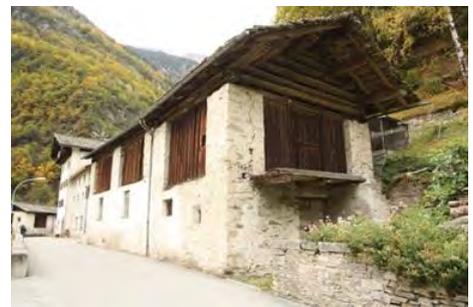
1-153 1-152
P: X
A: X
S: X
C: X

Stalla fienile
Edifici contigui posti a delimitazione del percorso.

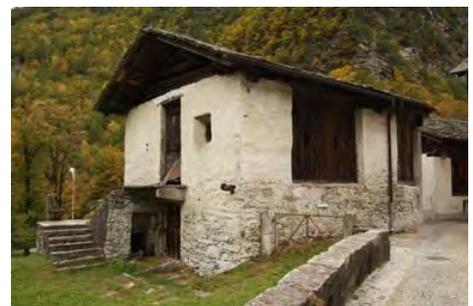
1-160 1-161
P: X
A: X
S: X
C: X

Stalla fienile
Edifici contigui con forma particolare per la definizione dello spazio occupato dal percorso.

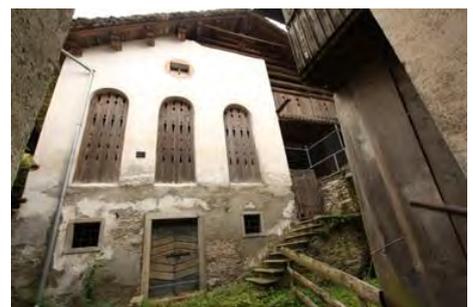
1-164-A
P: X
A: X
S: X
C: X

Stalla fienile - Tipologia "particolare"
Elemento di disturbo: collegamento con edificio abitativo a valle.

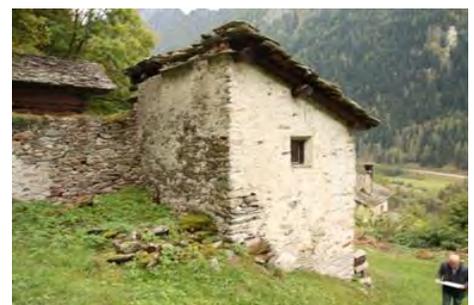
Abitazione - Gruppo di stalle con buone qualità spaziali e situazionali in pendio a ridosso dell'insediamento. Una parte dell'edificio originale è andata distrutta.

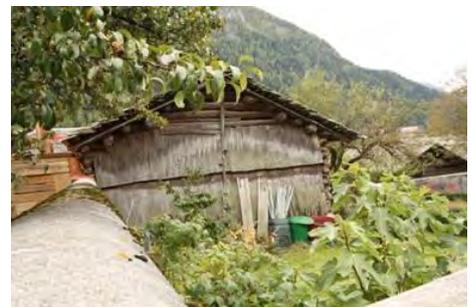
3-182	
P:	X
A:	/
S:	/
C:	X

Stalla rimessa - L'edificio è inserito in un complesso più volte rimaneggiato. Il volume è importante sia per il complesso sia per la delimitazione del campo stradale.

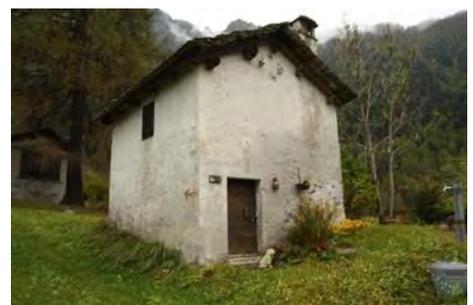
Cascina - Edificio caratterizzante per la carraia che sale verso il bosco

Elementi di disturbo: aggiunta e parete lato sud-est.

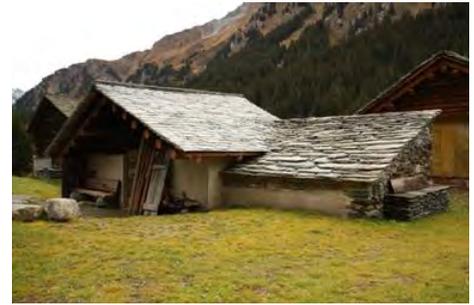
3-302
P : X
A : /
S : /
C : -*

Fienile - Edificio parzialmente ricostruito.
*L'edificio si trova in zona di conservazione e viene determinato nel PGS quale edificio protetto.

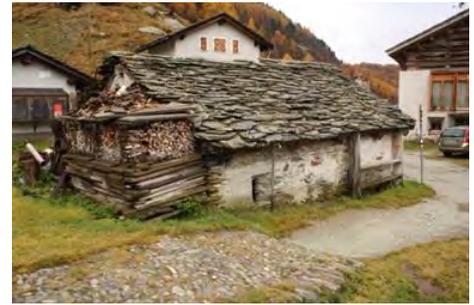
Caseificio - Testimonianza importante: da conservare nella sua integrità.

*L'edificio si trova in zona di conservazione e viene determinato nel PGS quale edificio protetto.

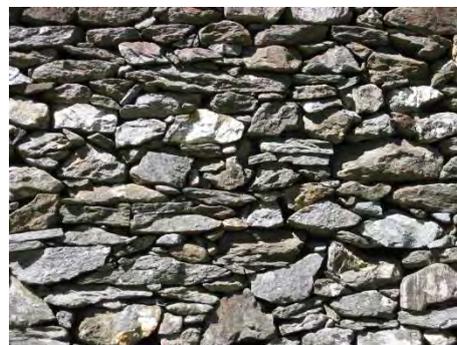
muratura a secco

La muratura viene mantenuta con le caratteristiche originali:

- la muratura deve essere riparata adottando tecniche tradizionali;
- non sono ammesse opere volte a modificare l'aspetto esterno della muratura;
- eventuali opere di consolidamento o di impermeabilizzazione devono essere eseguite all'interno e non devono modificare l'aspetto esterno originario.

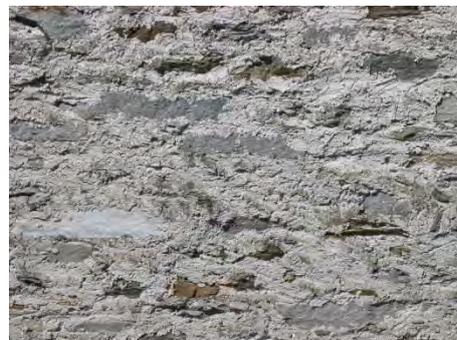
muratura facciavista
