SILS BASELGA PROTEZIONE CONTRO LA CADUTA DI SASSI BLAIS PARÈ

A metà giugno 2023 in alto sopra la Strada del Maloja si è verificata una caduta di massi. Due blocchi di grandi dimensioni hanno raggiunto la carreggiata. L'Ufficio tecnico dei Grigioni ha già adottato diverse misure di sicurezza, tra l'altro installando un sistema semaforico collegato a un georadar. La sicurezza della strada è garantita per gli utenti.

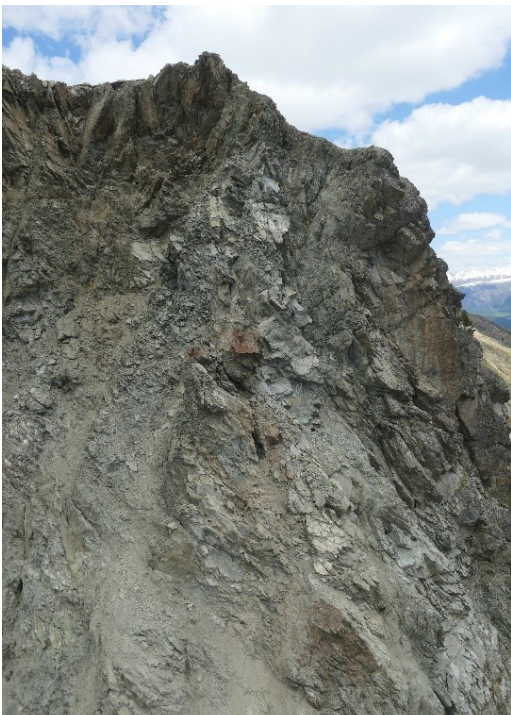
Immagine 2: La parete rocciosa della Blais Parè costituisce la zona di distacco. Lo gneiss è fortemente frammentato e altamente esposto all'erosione a causa di acqua, vento e processi di gelo-disgelo. Nel complesso la massa rocciosa è però stabile e non si registrano movimenti.

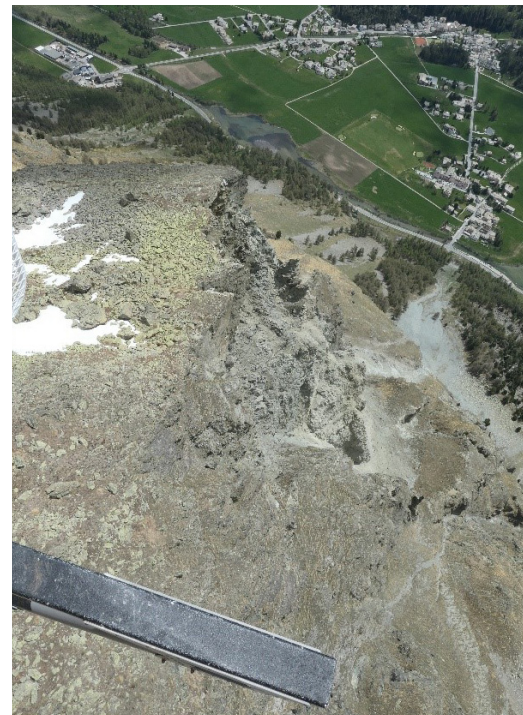
Immagine 3: Vista dall'elicottero: in primo piano la zona di distacco, sotto la falda detritica dove rimane quasi tutto il materiale franato.

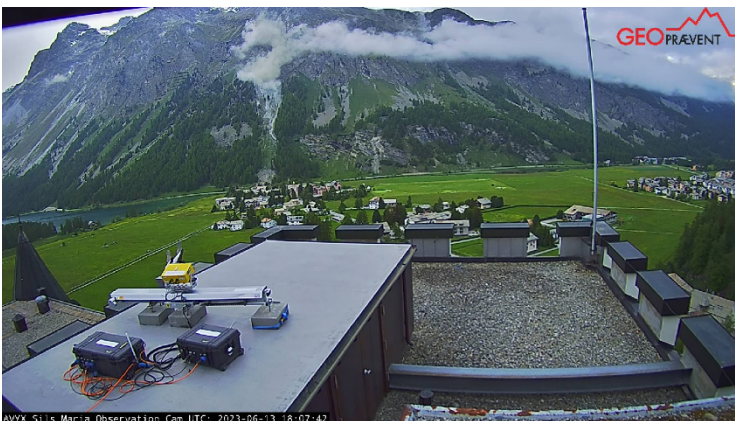
Immagine 4: Fotografia della caduta di massi del 13 giugno 2023, ore 20:07. Il radar per rilevare eventuali cadute di sassi si trova sul tetto dell'hotel Waldhaus a Sils Maria (dispositivo giallo in primo piano).

- Installazione di un radar per rilevare eventuali cadute di sassi, collegato a un sistema semaforico (chiusura automatica della Strada del Maloja e dell'accesso a Sils Baselgia mediante semaforo rosso in caso di caduta di massi)
L'installazione è già in funzione e al momento viene calibrata allo scopo di individuare tutti i massi pericolosi. In caso di distacco, i massi impiegano circa 40 secondi per raggiungere la strada. Per i conducenti di veicoli a motore e i ciclisti vi è quindi tempo a sufficienza per lasciare la zona di pericolo.
